RESUMEN DE DATOS

Matrícula	EC-FOQ
Tipo y modelo	EUROCOPTER AS 350 B2
Explotador	TAF Helicopters

INFORME

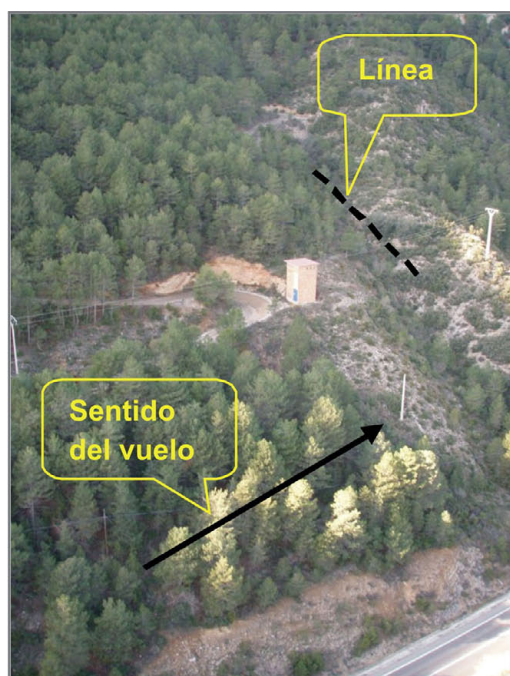
Lado izquierdo de la línea

Paralelas a la carretera existen dos líneas eléctricas, una por cada lado, y una tercera línea que cruza perpendicularmente el eje longitudinal de la carretera (Ver figura 1).

Esta última línea partía desde un pequeño edificio de obra, situado a la izquierda según la dirección de avance del helicóptero y cruzaba la carretera hasta el siguiente apoyo,

Figura 1. Situación de las líneas eléctricas en el entorno del accidente

que se hallaba entre los árboles que conformaban el paisaje en esa zona. La línea carecía de elementos de balizamiento en el tramo que atravesaba la carretera. La línea la formaban tres cables de aleación de aluminio, de una sección por cable de 25 mm². Los tres fueron seccionados por el choque con el helicóptero.

El hecho de que los cables que cruzaban la carretera no estuvieran balizados impedía su avistamiento con tiempo suficiente como para poder emprender una maniobra evasiva e impedir el impacto, siendo éste otro factor que intervino en el accidente. Es usual que las líneas eléctricas que atraviesan vías de comunicación terrestre de gran capacidad, como autovías o autopistas, se encuentren balizadas en pos de la seguridad de las operaciones aéreas de servicio público de vigilancia del tráfico. Sin tratar de discutir la conveniencia y viabilidad de proveer de balizamiento a las líneas eléctricas que atraviesan todas las carreteras, sí parece lógico que esa posibilidad pueda contemplarse en aquellas carreteras que regularmente son objeto de vigilancia aérea.
