RESUMEN DE DATOS

Fecha y hora	Viernes, 3 de diciembre de 2010; 09:46 h UTC¹
Lugar	Aeropuerto de Sabadell (LELL) (Barcelona)

Matrícula	EC-KJN
Tipo y modelo	TECNAM P2002-JF
Explotador	Top Fly

Tipo de operación	Aviación general – Vuelo de instrucción – Solo
Fase del vuelo	Recorrido de despegue

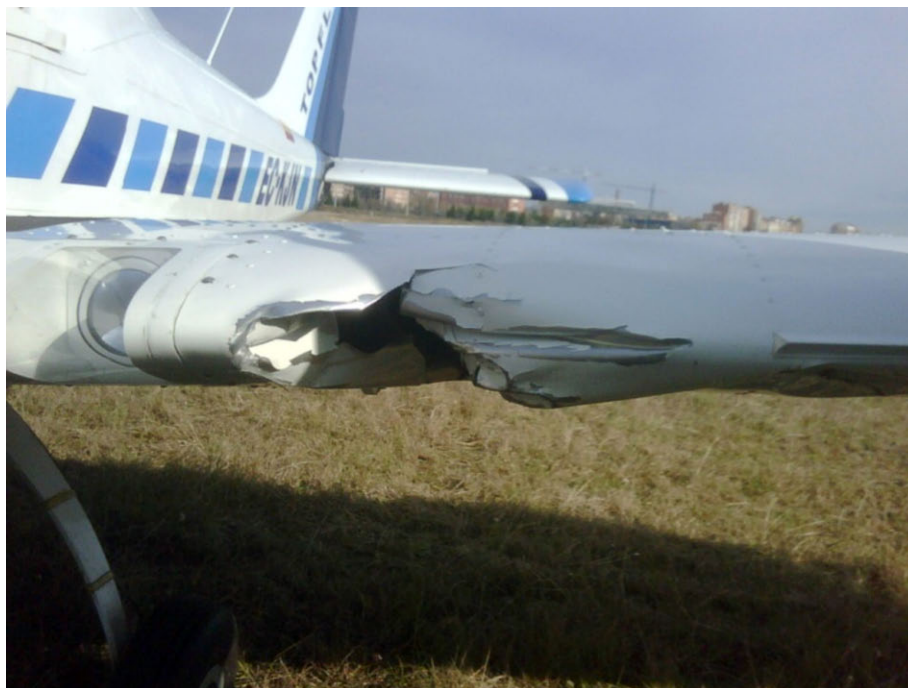
Figura 1. Daños de la aeronave

El alumno resultó ileso. La aeronave sufrió daños importantes en el plano izquierdo. Una de las cuatro unidades que conforman el PAPI resultó dañada. Una aeronave que se disponía a aterrizar 2 minutos más tarde tuvo que realizar un «motor y al aire» y la pista permaneció cerrada al tráfico 25 minutos.

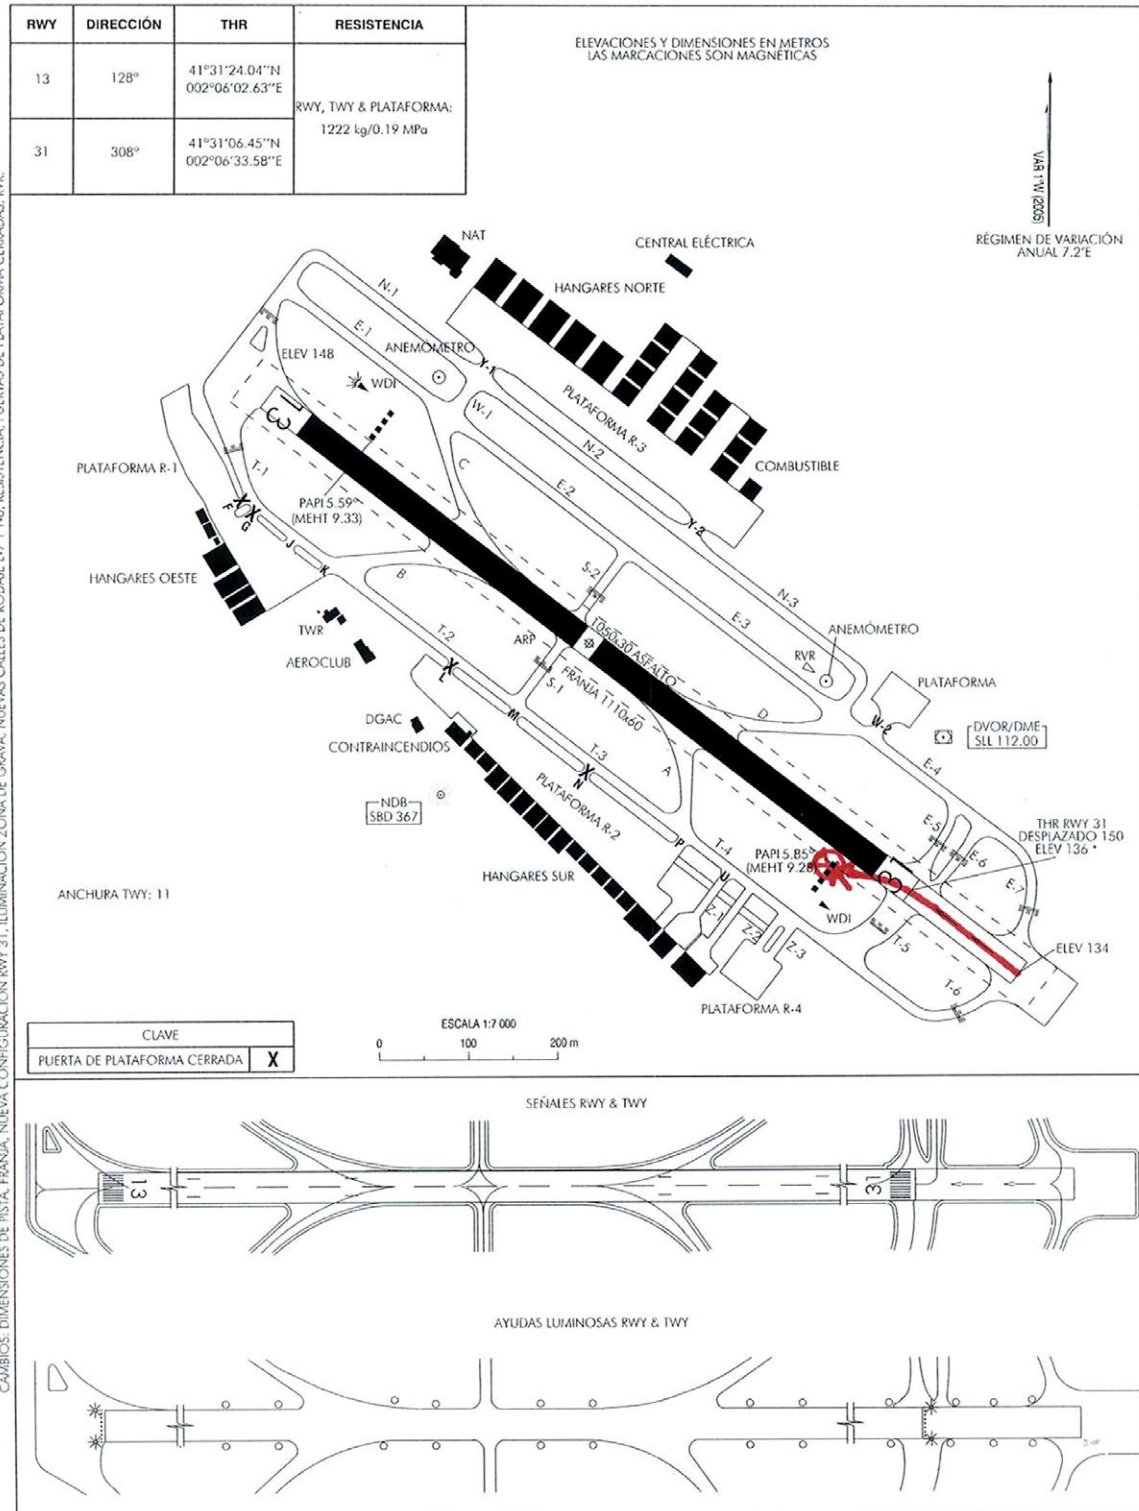
ANEXO I
Croquis con la trayectoria
de la aeronave

El día 3 de diciembre de 2011 a las 09:30 horas, el alumno piloto, tenía programado realizar un vuelo solo local con salida y destino al aeropuerto de LELL, a bordo de la aeronave Tecnam P2002-JF de matrícula EC-KJN. Según su declaración, el alumno preparó la documentación necesaria y la presentó en el departamento de Operaciones de su escuela de vuelo para obtener la autorización de su instructor, necesaria para realizar el vuelo solo. Tras realizar el chequeo prevuelo de la aeronave, el alumno contactó con torre de control, la cual le autorizó a proceder al punto de espera de la pista 31. Una vez allí y habiendo realizado las correspondientes comprobaciones de motor, el alumno comunicó que estaba listo para el despegue. La torre comunicó que podía entrar y mantener y posteriormente le autorizó a despegar informando de viento de 250 o 270 de 15 kt². En cuanto comenzó la carrera de despegue, la aeronave pasó un bache y empezó a botar y desviarse hacia la izquierda por lo que el alumno intentó corregir la trayectoria con los pedales de dirección. Al alcanzar los 40 kt de IAS³ el alumno decidió, todavía en pista, cortar gases y aplicar frenos, pero la aeronave se salió de la pista colisionando finalmente con un PAPI⁴ (véase Anexo I).

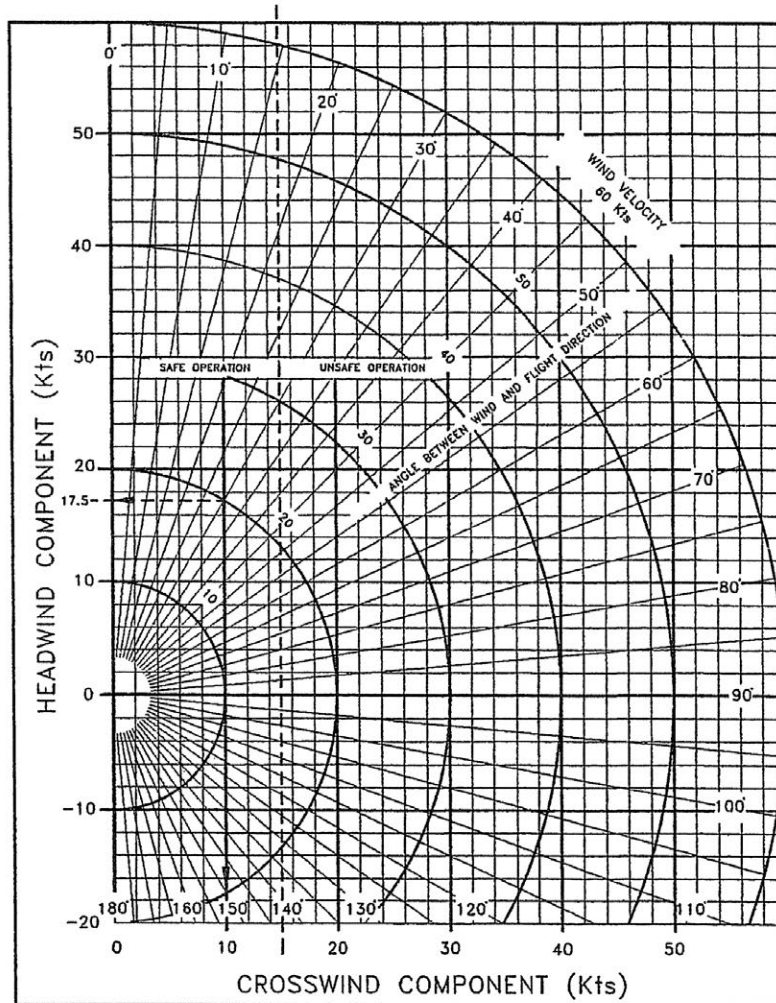
Fig.5-3.CROSSWIND CHART

Según el Manual de Vuelo de la aeronave con el que contaba la escuela de fecha 29 de marzo de 2004 venía establecida como *máxima velocidad demostrada de viento cruzado*⁸ 6 kt. A pesar de ello en la gráfica anexa a este apartado (véase figura 3) el límite que separaba la zona de Operación Segura y de Operación no Segura era de 15 kt.

- Las limitaciones del Manual de Vuelo en cuanto a velocidad demostrada por la aeronave con viento cruzado era de 6 kt.
- No obstante, el límite que separaba la zona de Operación Segura y de Operación no Segura en la gráfica adyacente era de 15 kt.

Maximum demonstrated crosswind velocity is 6 kts
