RESUMEN DE DATOS

Fecha y hora	Miércoles, 29 de junio de 2011; 17:15 h local
Lugar	L'Ampolla (Tarragona)

Matrícula	EC-LBG
Tipo y modelo	AIR TRACTOR AT-802A
Explotador	AVIALSA T-35, S.L.

Tipo de operación	Trabajos aéreos – Comercial – Lucha contra incendios
Fase del vuelo	Amerizaje

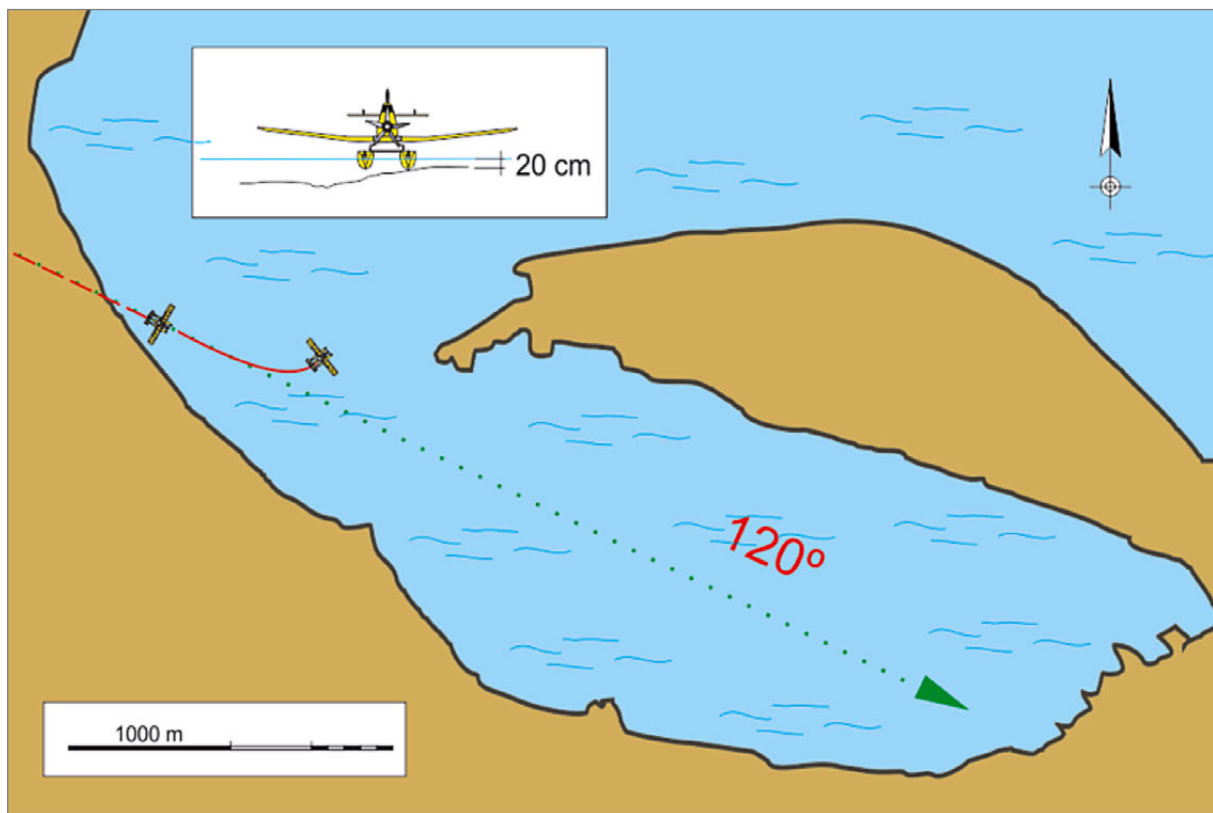
Figura 1

sintió una fuerte guiñada hacia la izquierda acompañada de una fuerte deceleración. Sus intentos de corregir con el pedal derecho y con aplicación de potencia no dieron resultado y optó por realizar un amerizaje de emergencia, el cual fue muy breve, pues la aeronave quedó encallada encima de un banco de arena que se encontraba a escasos 20-30 cm de profundidad que no fue visto por los pilotos en el reconocimiento aéreo de la zona. El rumbo que presentaba la aeronave una vez encallada era de 80°.

En la figura 1 se puede apreciar el rumbo de entrada de la aeronave a la zona de la recarga y la ubicación final en la que quedó ésta.

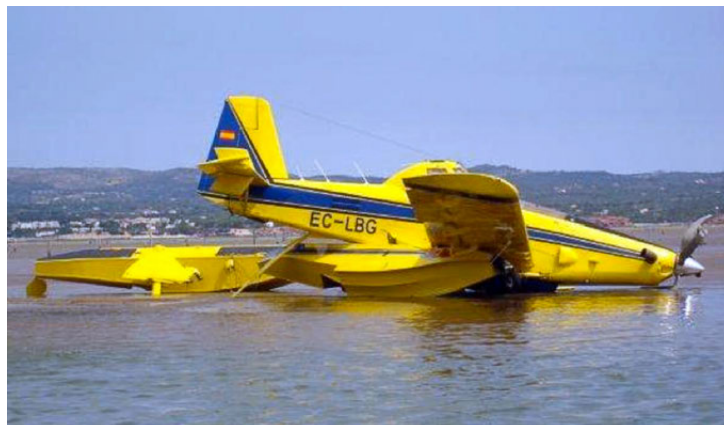
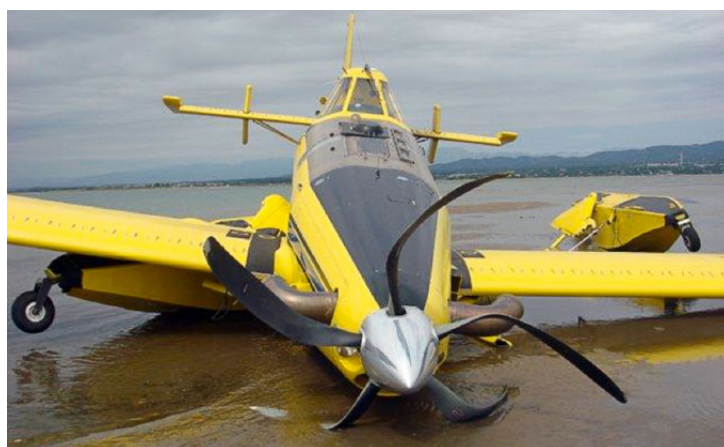
Los dos flotadores de la aeronave se desprendieron y el fuselaje quedó apoyado sobre el flotador derecho. La aeronave presentaba otros daños visibles en las hélices del motor, en las alas y en el fuselaje.

- Daños en el conjunto del fuselaje.
- Daños en el conjunto de la compuerta.
- Daños importantes en el semiplano izquierdo, afectando a las superficies de mando y control.
- Daños en el semiplano derecho, con afectación leve en las superficies de mando y control.
- Daños en la bancada del motor.
- Destrucción de la hélice.
- Daños en el motor, con rotura de la caja de potencia y daños internos.
- Rotura de los montantes de ambos flotadores, que quedaron desprendidos de la aeronave.
- Daños importantes en los flotadores.

En las figuras 2 y 3 se puede apreciar el estado de la aeronave tras el accidente.

En el momento del contacto con el agua la profundidad sí era adecuada, pues la guiñada se produjo más tarde, tras haber estabilizado la velocidad y disponerse a bajar los scoops. Fue en ese momento cuando se encontró en una situación tal que por debajo de su flotador izquierdo no había más que escasos 20 cm de profundidad, mientras que debajo del derecho sí había profundidad suficiente. De este modo, el flotador izquierdo contactó con la arena y provocó la guiñada hacia la izquierda y la deceleración; deceleración que se hizo más intensa cuando ambos flotadores subieron al banco de arena y provocaron daños estructurales en los montantes que hicieron que ambos se desprendieran.

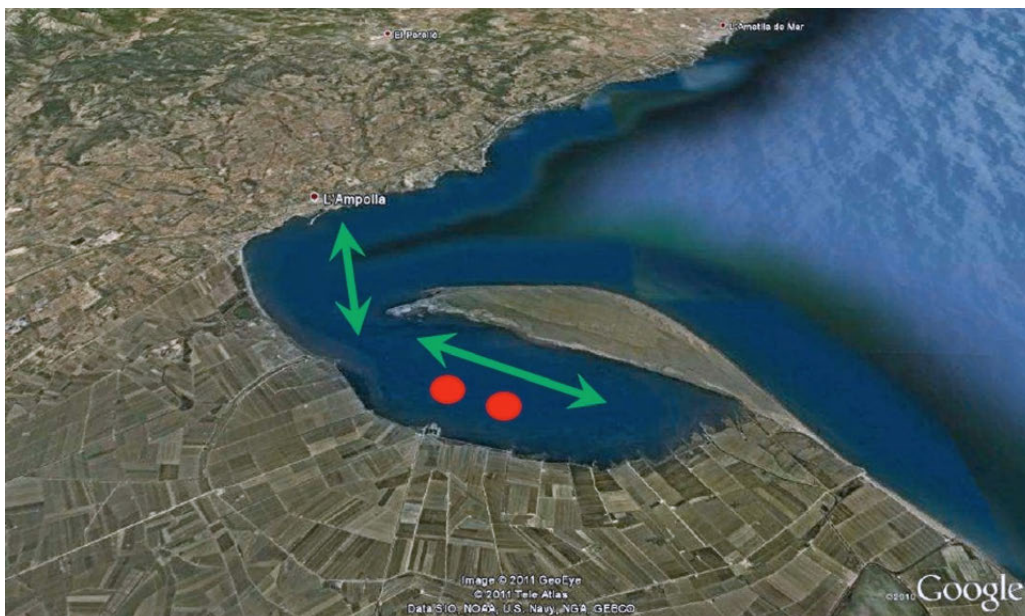
DELTA DEL EBRO NORTE

Zonas amplias para la carga. Atento al mar de fondo y distancia entre olas en las zonas menos protegidas. Zonas de cultivos amplias en las proximidades.

Por otra parte, los pilotos de las dos aeronaves que realizaron la maniobra (la primera con éxito y la segunda resultó accidentada) no diseñaron la maniobra de acuerdo a la información contenida en la documentación de la compañía AVIALSA T-35, S.L. vigente entonces relativa a los puntos habituales de recarga de agua en Cataluña.

En dicha documentación se indicaban preferentemente dos zonas en la parte norte del Delta del Ebro, con unos rumbos definidos. La recarga de agua en el caso del presente accidente se realizó en una zona que queda intermedia entre las dos que se proponen y no guarda relación con ellas.

- La elección de la zona donde se efectuó la recarga de agua no era acorde con lo que estipulaba el documento de la compañía AVIALSA T-35, S.L. denominado «Puntos de agua Cataluña. Embalses, lagos y puertos» en vigor entonces para la zona norte del Delta del Ebro.

REC 09/12. Se recomienda a AVIALSA T-35, S.L. como responsable de la operación, que incluya en el Manual de Operaciones, en el apartado de información adicional que debe llevarse a bordo, documentación sobre las zonas específicas reconocidas para la recarga de agua.

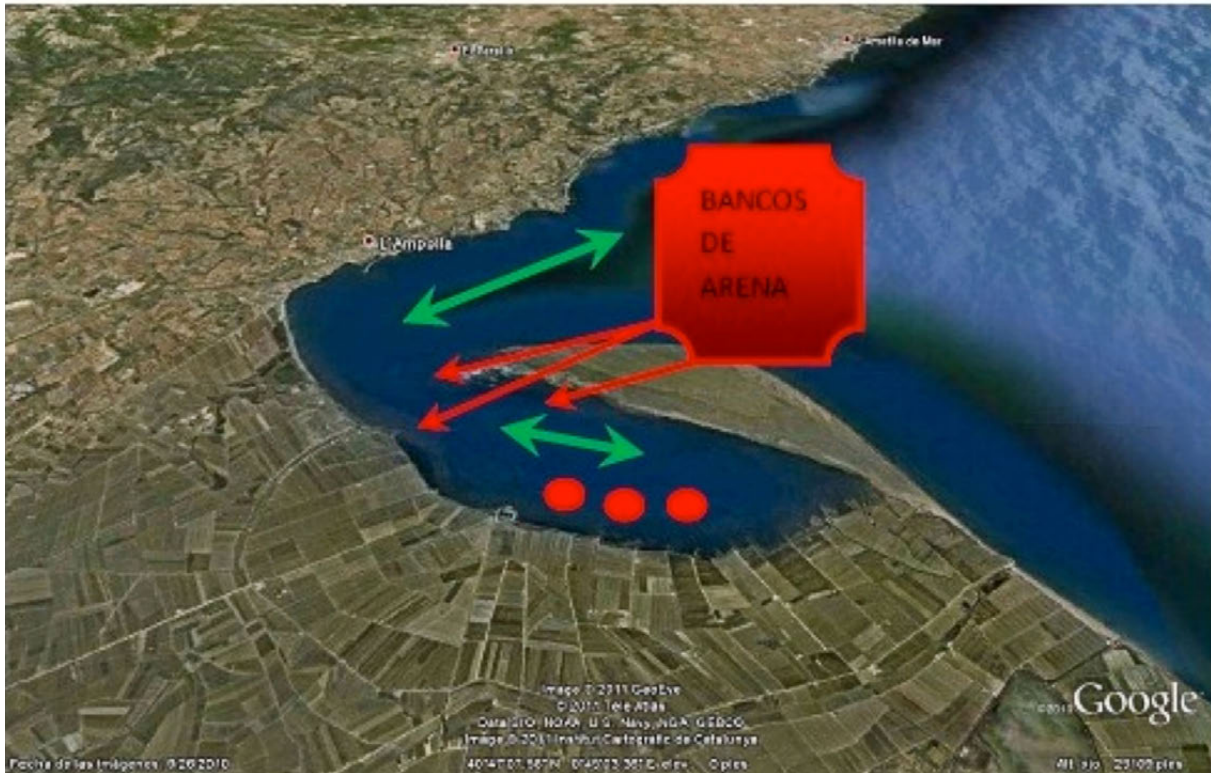
DELTA DEL EBRO NORTE

Zona Delta, con abundantes bancos de arena. La zona central del estrechamiento presenta un carril con profundidad, limitado a los lados y en su entrada con bancos de arena. El carril central es ancho, apto siempre que sus límites queden nítidamente a la vista. Comentan los pescadores, que este banco de arena esta creciendo rápidamente, haciendo temer que termine anulando la renovación de agua ya que puede llegar a cerrar y estancar la zona.

- El documento de la compañía AVIALSA T-35, S.L. denominado «Puntos de agua Cataluña. Embalses, lagos y puertos» no tenía información actualizada respecto de la zona norte del delta del Ebro, como así lo confirma la revisión al mismo tras el accidente, que modifica sustancialmente la información contenida en la versión anterior.
