Fecha y hora	Domingo 28 de agosto 2011, 12:00 h¹
Lugar	Mollet de Vallés (Barcelona)

Matrícula	EC-JEC
Tipo y modelo	PIPER PA-18-150
Explotador	AIRCAT

INFORME

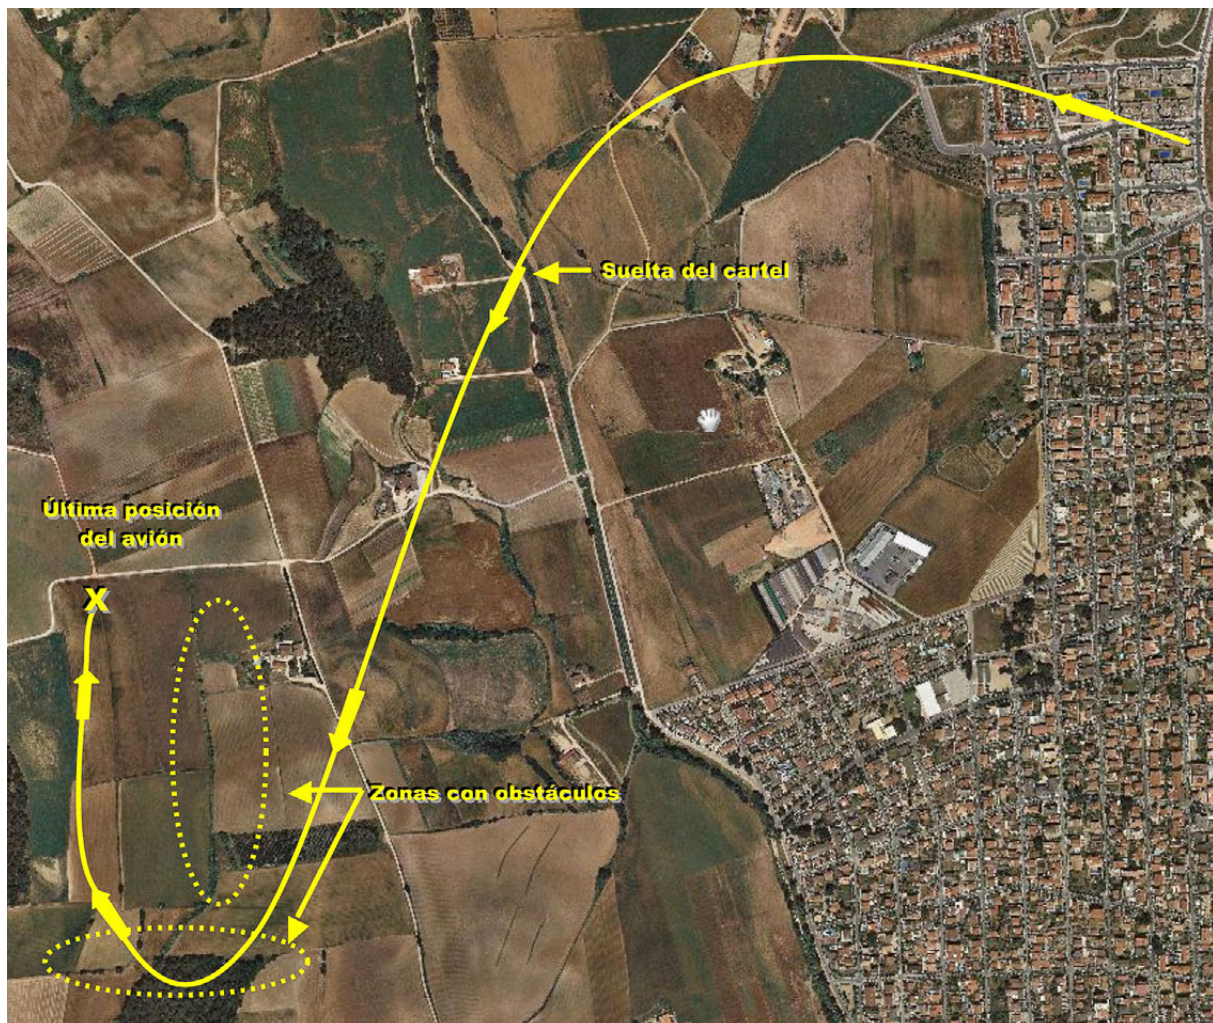
Figura 1. Croquis del aterrizaje

Primero eligió un terreno que estaba libre de personas, vehículos y edificios y soltó el cartel. Después localizó un campo situado en el término municipal de Mollet del Vallés al noreste del aeropuerto e inició una aproximación desde 1.200 ft de altitud a una velocidad aproximada de 60 mph.

Cuando estaba próximo al suelo divisó algunos obstáculos de los que no se había percatado con anterioridad y realizó un viraje a la derecha, procediendo finalmente a un campo anexo al que había elegido en primer lugar.

Tomó tierra con rumbo norte en un terreno arado con los surcos orientados en dirección norte-sur. Durante la toma el avión capotó y quedó en posición invertida con el estabilizador vertical clavado en el terreno. El piloto resultó ileso.

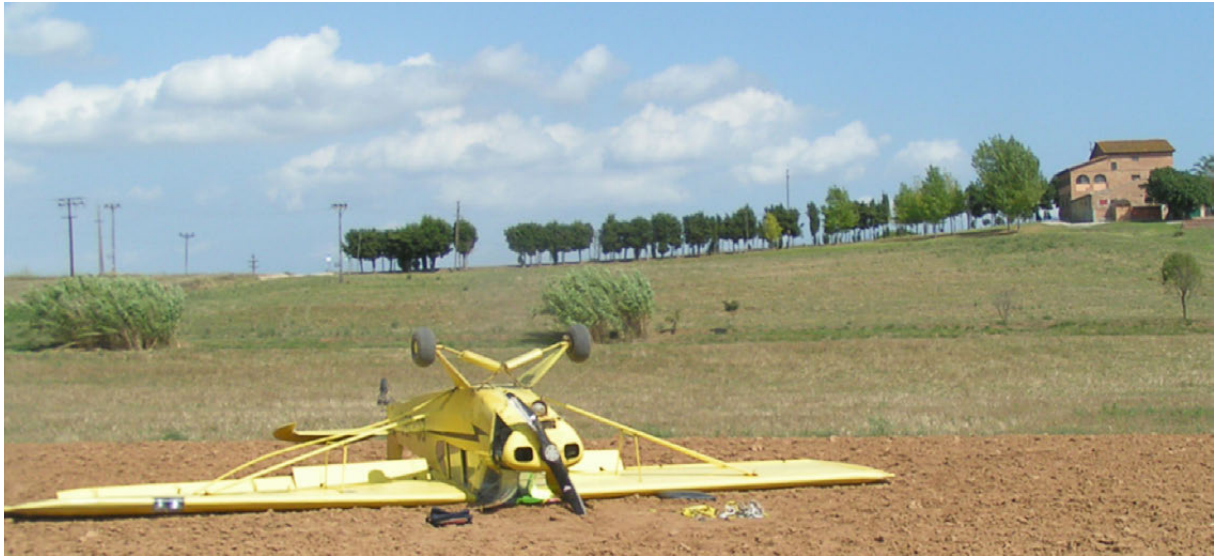
Figura 2. Fotografía de la aeronave en el lugar del accidente

El campo donde realizó la toma de tierra no era el más adecuado debido a las irregularidades que presentaba. Sin embargo, el piloto se vio forzado por las circunstancias, ya que si bien en principio eligió otro campo que era mejor, tuvo que cambiar su decisión en el último momento porque no detectó los obstáculos hasta que estuvo prácticamente en el suelo. El estado del terreno le impidió mantener el control del avión en tierra y no pudo evitar que el avión capotase.

La existencia de obstáculos que no fueron detectados hasta que el avión tenía muy poca altura impidió al piloto tomar tierra en un campo mejor. El mal estado del terreno contribuyó a aumentar los daños que la aeronave.
