Informe técnico A-042/2016

Accidente ocurrido a la aeronave
Cessna 152, matrícula EC-DMC,
el 30 de noviembre de 2016,
en el aeropuerto de Sabadell (Barcelona)

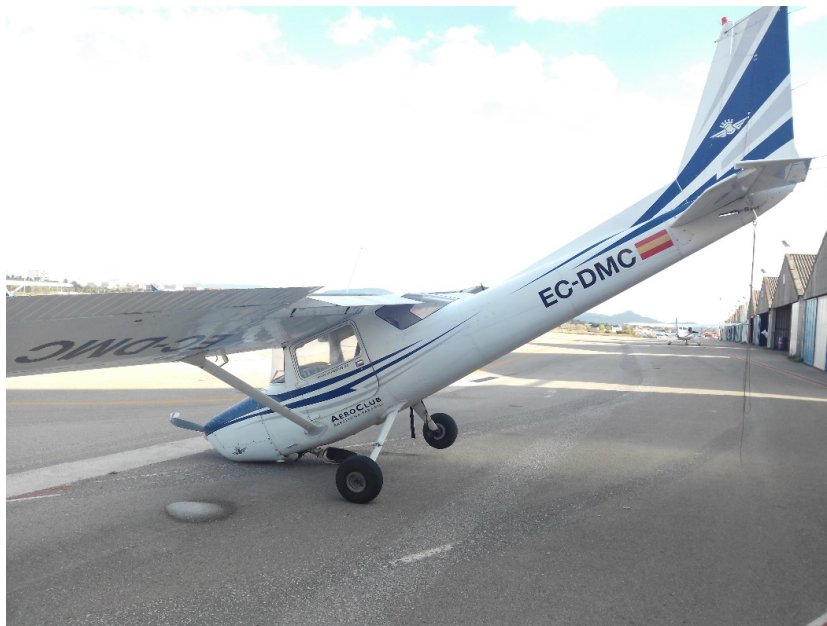
Figura 1. Vista general de la aeronave

Tras el accidente se revisó la aeronave y se encontraron los siguientes elementos dañados:

- Hélice, con las puntas dobladas.
- Daños en el motor que se inspeccionarán en un overhaul ya que se requiere una inspección del cigüeñal.
- Capo inferior del motor.
- Pata de morro rota.
- Mamparo cortafuegos.
- Bancada de motor.
- Varias cuernas de la parte delantera del fuselaje dobladas por abajo.
- Forros de chapa de la parte inferior del fuselaje.

Se considera la causa probable del accidente un error de pilotaje, debido a que el alumno piloto no realizó la recogida correctamente, lo que llevó a la aeronave a impactar contra la pista y rebotar contra la misma.
