Informe técnico A-022/2017

Accidente ocurrido a la aeronave
CASA 1131-E, matrícula EC-FUU,
el 15 de octubre de 2017, en el
aeropuerto de Sabadell
(Barcelona)

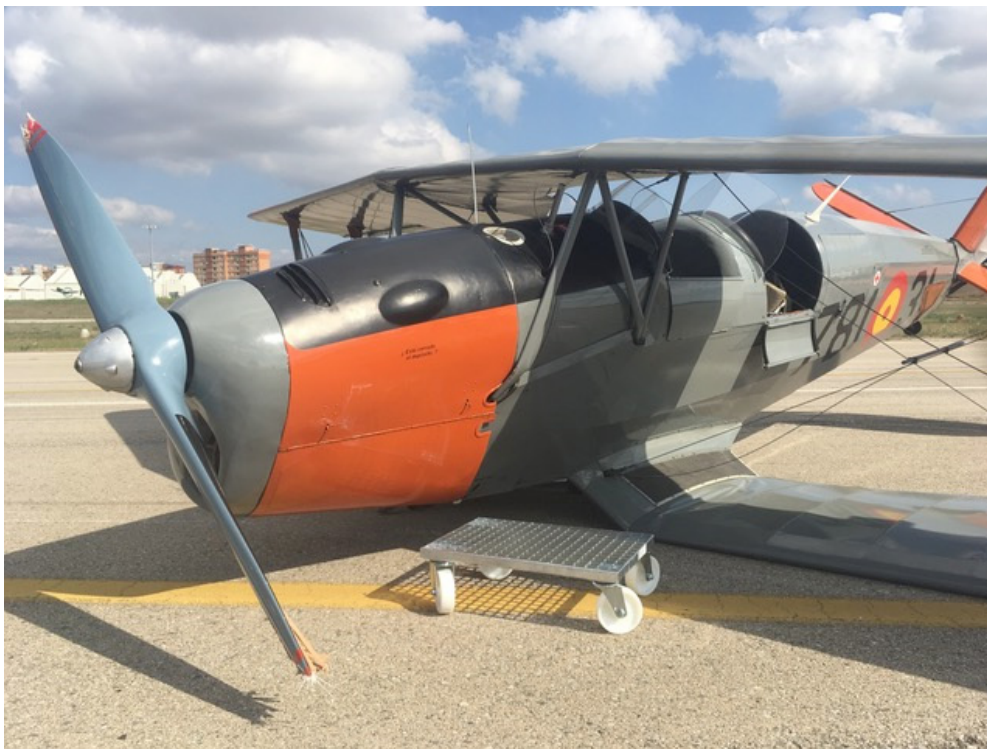
La aeronave sufrió daños que afectaron principalmente a los planos, tren de aterrizaje y hélice. En la imagen de la Figura 1 puede verse el estado final de la misma.

Figura 1. Aeronave tras el accidente

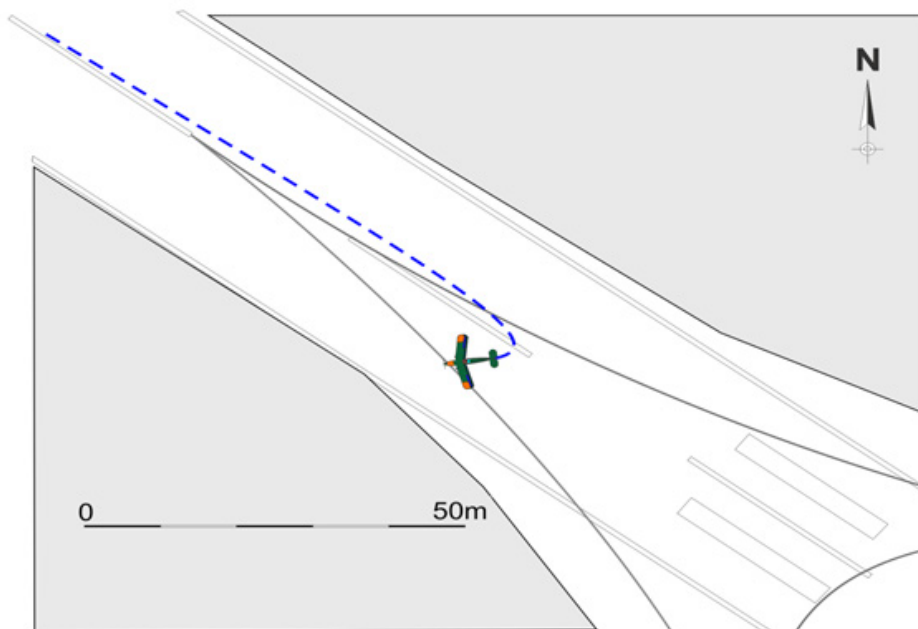
El piloto realizó el aterrizaje por la pista 13 del aeropuerto. Al maniobrar a la derecha para tomar la calle de salida rápida situada a unos 500 m de la cabecera,

Figura 2. Posición final de la aeronave

la aeronave giró bruscamente a derechas hasta detenerse, quedando en la posición que se indica a continuación en la Figura 2.

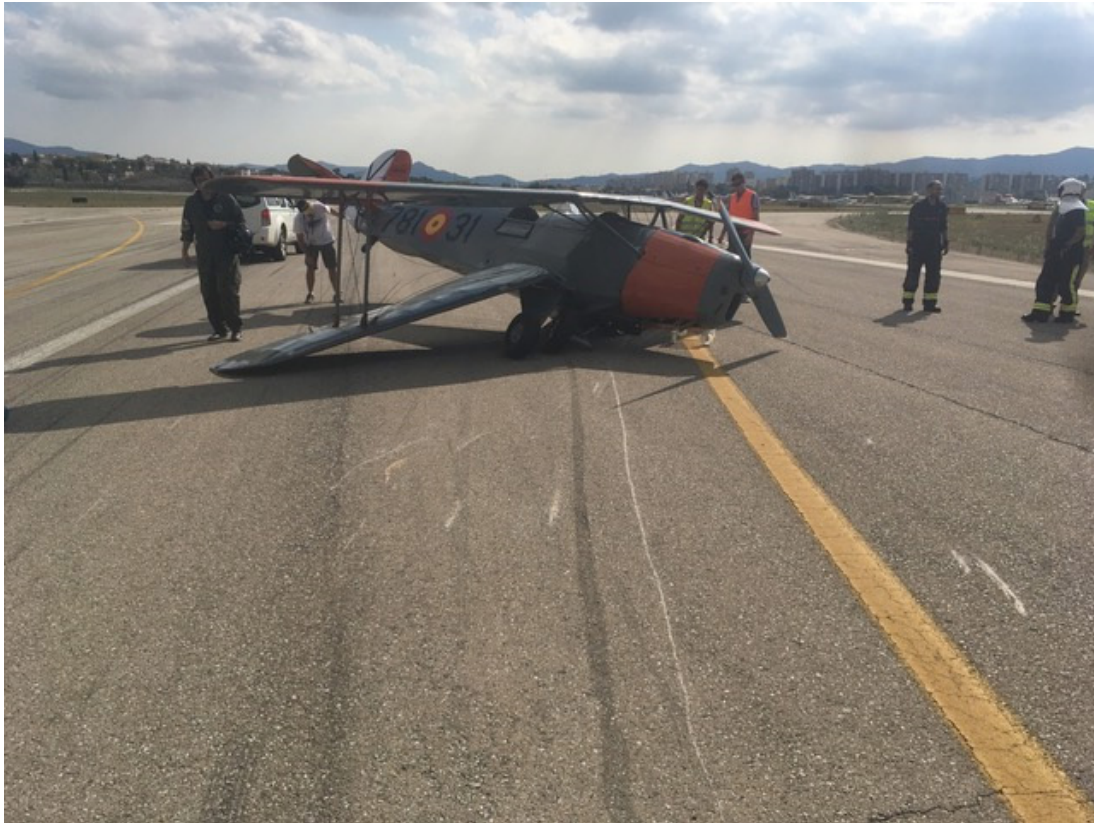
El la imagen de la Figura 3 pueden verse las señales dejadas en el pavimento.

Figura 3. Señales en pavimento

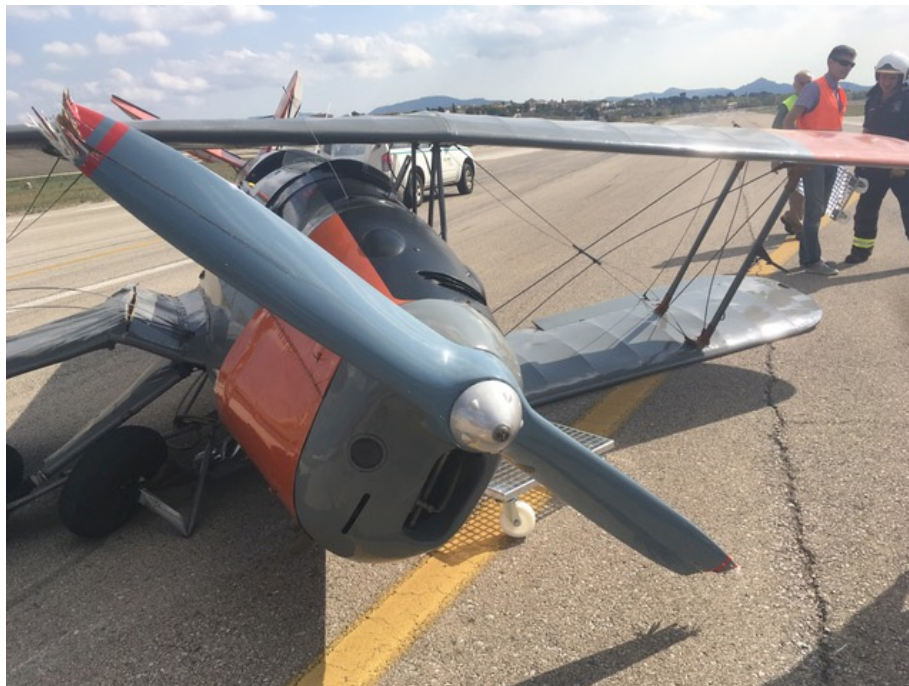
Debido al impacto del plano izquierdo contra la pista durante el giro a derechas, se produjo la rotura del plano inferior.

Se observó que colapsaron hacia la derecha ambas patas del tren de aterrizaje, así como que se produjeron daños en las puntas de las palas debido al impacto de la hélice con la pista, tal y como puede apreciarse en la Figura 4.

Figura 4. Estado de la aeronave tras el accidente

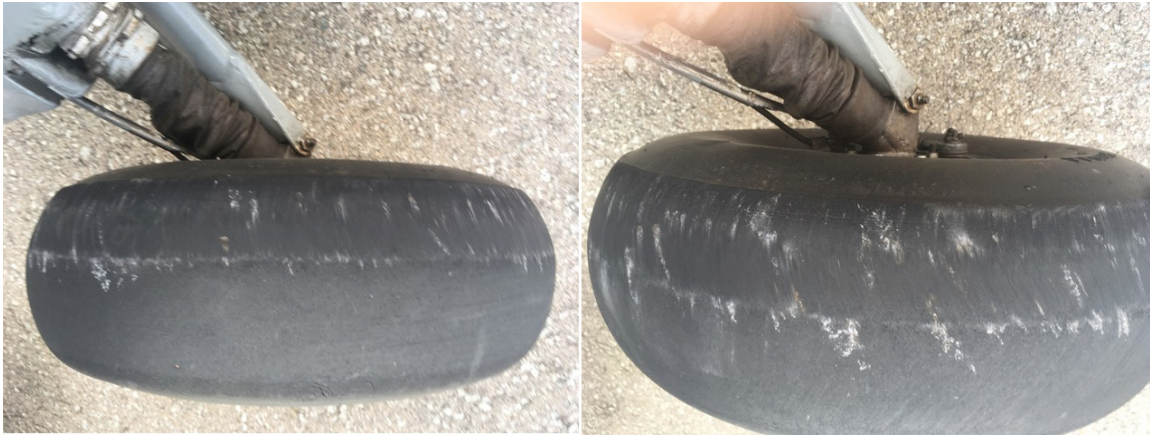
Se observaron marcas transversales en los neumáticos producidas por la fricción de éstos con la pista durante la pérdida de control, como puede apreciarse en la Figura 5.

Figura 5. Marcas en neumáticos
