Informe técnico

A-037/2019

Accidente ocurrido el día 1 de agosto de 2019,
a la aeronave TECNAM P2002-JF, matrícula
EC-KAN, en el aeropuerto de Sabadell
(Barcelona)

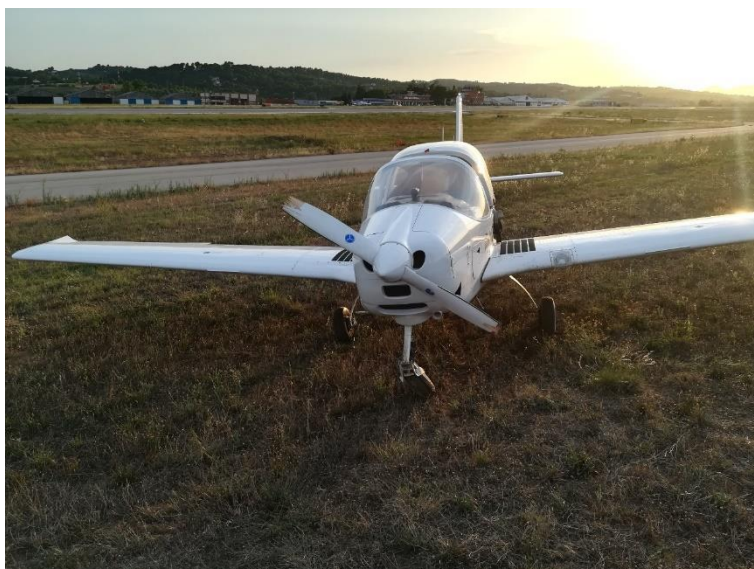
Figura 1. Fotografía de la aeronave en el lugar en el que se detuvo

Finalmente, la aeronave se detuvo entre las calles E3 y N3.

La aeronave experimentó daños en el tren de aterrizaje y la hélice.

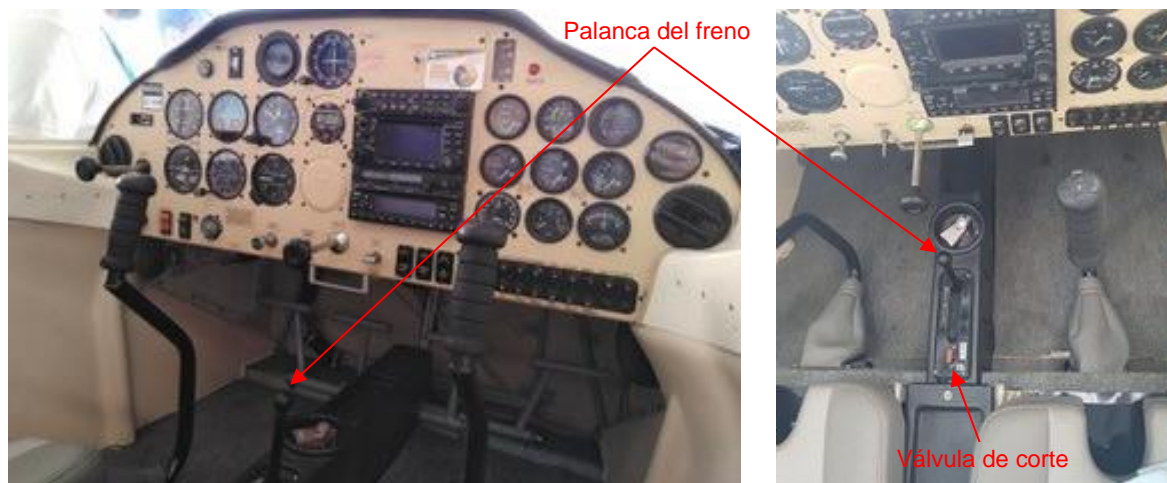
Figura 2. Fotografía general de la cabina (izquierda) y de detalle (derecha) sobre las que se ha señalado la posición de la palanca de accionamiento del freno y de la válvula de corte (freno de aparcamiento)

El alumno piloto notificó que los frenos no actuaban correctamente. Con toda probabilidad esto se debió a que llevaba bastante potencia aplicada, ya que como reconoció él mismo, no cortó los gases totalmente, sino que los dejó un poco abiertos. Este fue el motivo por el que la aeronave recorrió tanta distancia desde su salida de la pista.

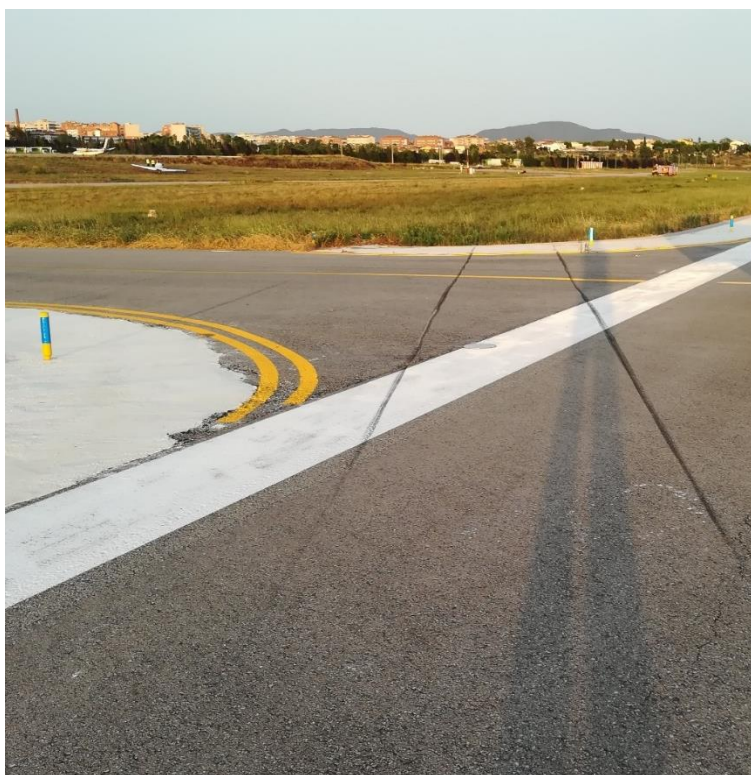
La aeronave aterrizó por la pista 13, saliéndose por el lateral izquierdo de la misma a la altura de la calle de rodaje S2, donde quedaron marcas de frenado sobre el asfalto. Tras cruzar la salida de pista atravesó la calle E3, quedando finalmente detenida antes de alcanzar la calle de rodaje N3.

La distancia recorrida por la aeronave desde el comienzo de las marcas de frenado hasta el lugar donde se detuvo fue de unos 230 metros.

En el tramo de pista y cruzando la salida S2 se pueden apreciar las marcas de frenado dejadas por la aeronave (ver figura 3).

Figura 3. Fotografía de las huellas dejadas por los neumáticos de la aeronave
