Informe técnico

A-024/2020

Accidente ocurrido el 14 de julio de 2020, a la aeronave TECNAM P2002 JF de matrícula EC-NHS en el Aeropuerto de Sabadell. (LELL), España.

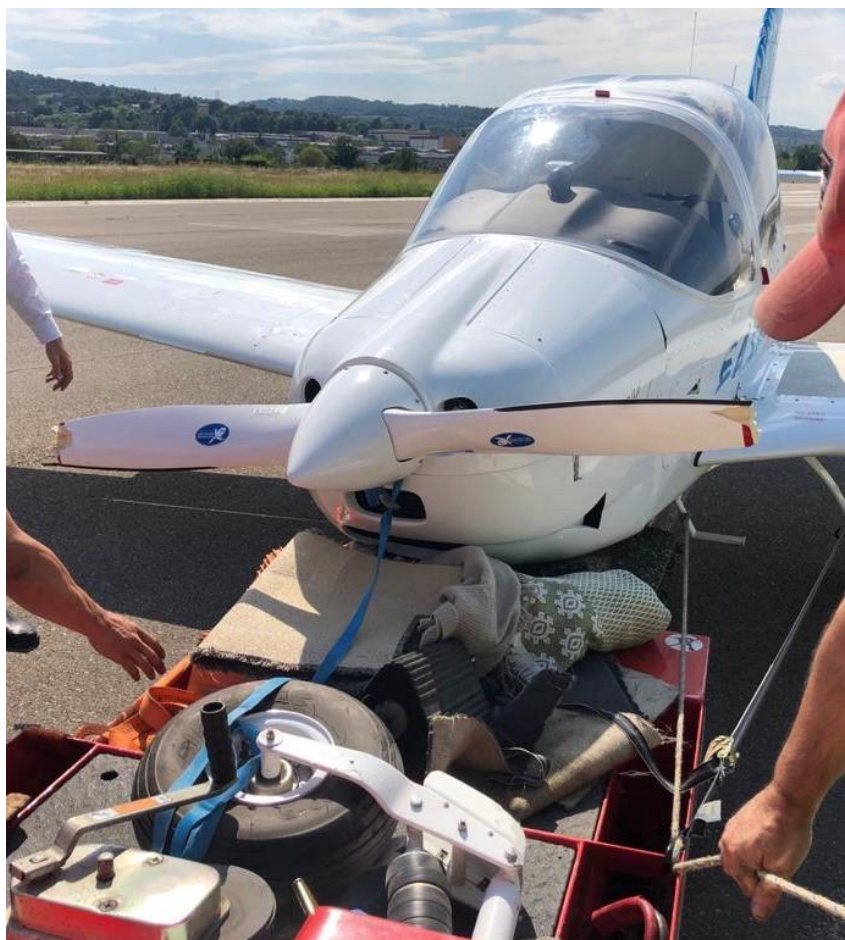
La aeronave tuvo daños importantes en el tren de aterrizaje, planos, palas de la hélice y motor.

Tras el colapso del tren de morro la aeronave sufrió un deslizamiento de aproximadamente 20 metros. La aeronave quedó sobre la pista y fue asegurada de inmediato.

Figura 2: Vista de la aeronave durante su retirada de pista.

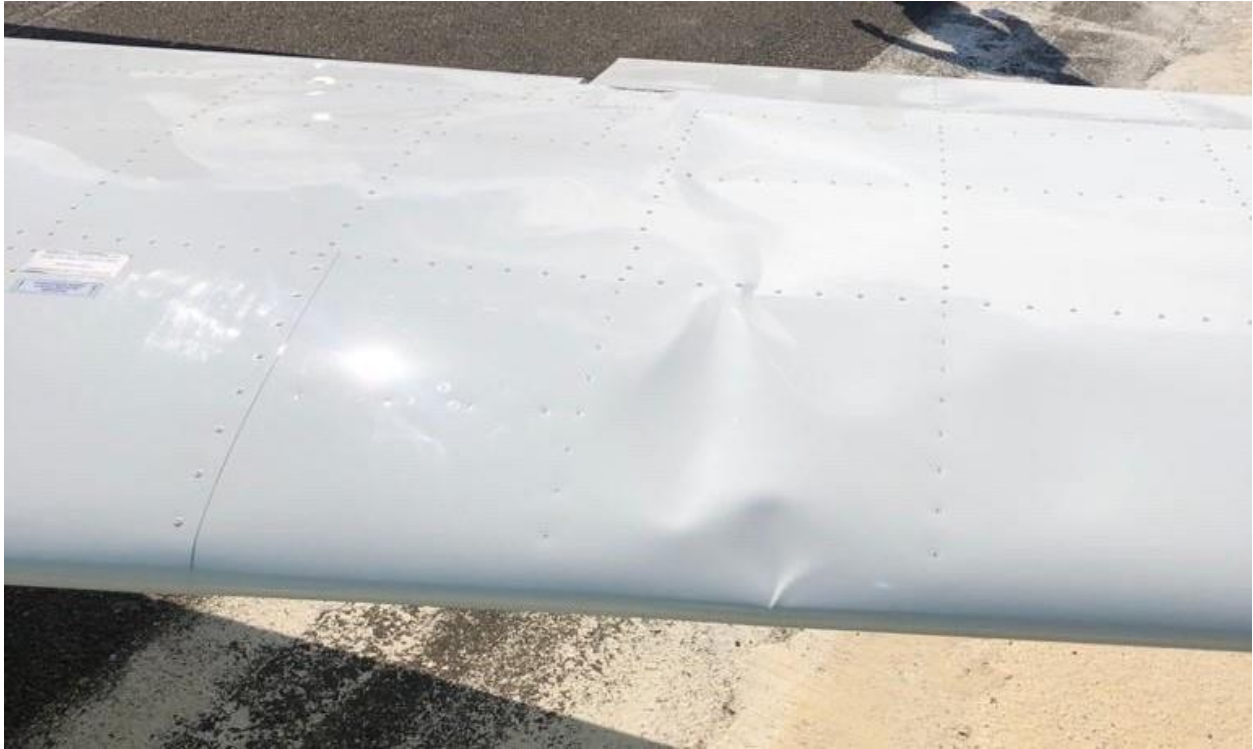
Figura 3:Detalle de los daños en los planos.
